工程項目簡介

長洲海底光纜系統

為香港電訊有限公司 製作

2022 年 5 月 3 日

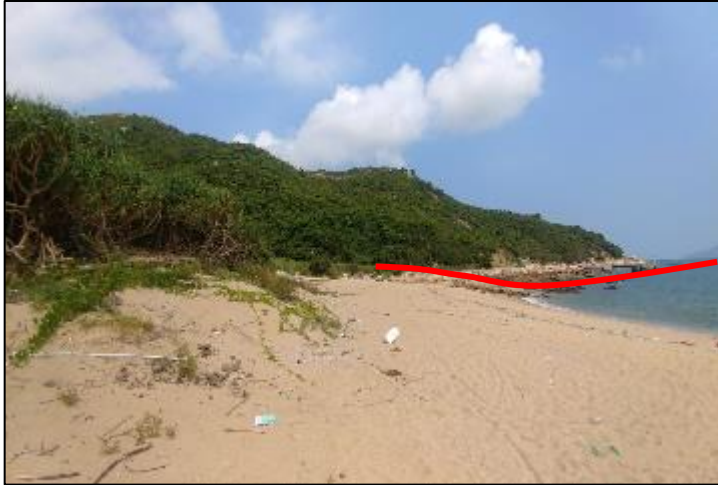
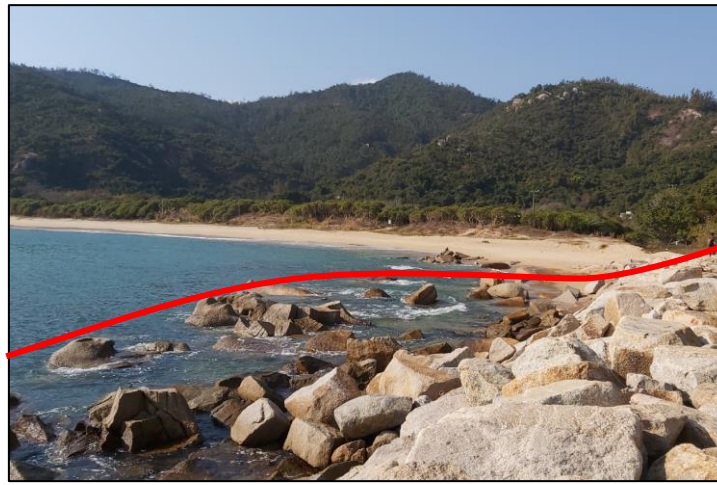
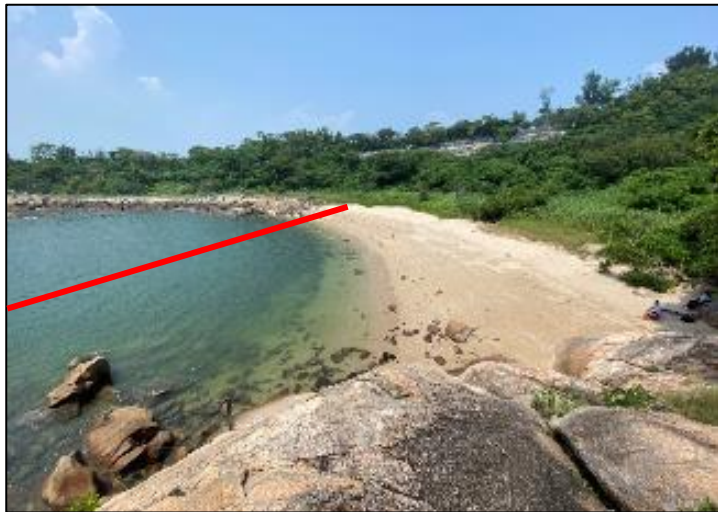
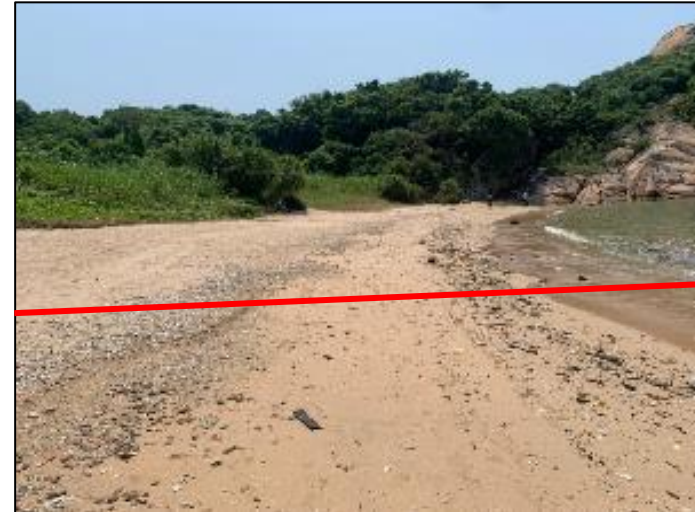
圖 1-7：大浪灣和白罽灣的登陸範圍

1.6.4 大浪灣和白罈灣登陸點的照片顯示於圖 1-7。光纜兩端的登陸管道/光纜接線盒將於光纜安裝工程開始前完成建造。因此，除在沙灘上進行挖掘，使光纜可以進入登陸管道/光纜接線盒外（登陸管道/接線盒的建造並不屬於本項目簡介範疇），不需要為本項目進行新的建設。

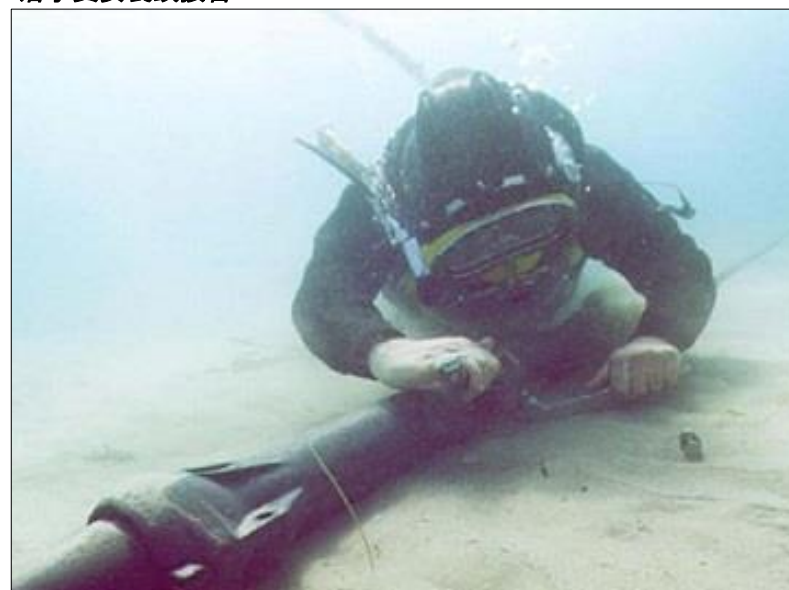
圖 1-8：可能的光纜保護措施

鉸接管 (典型規格)

潛水員安裝鉸接管

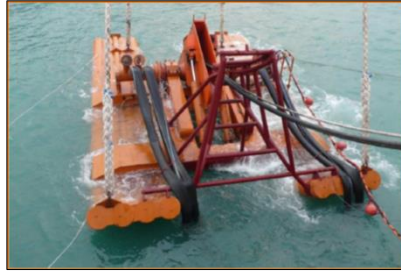
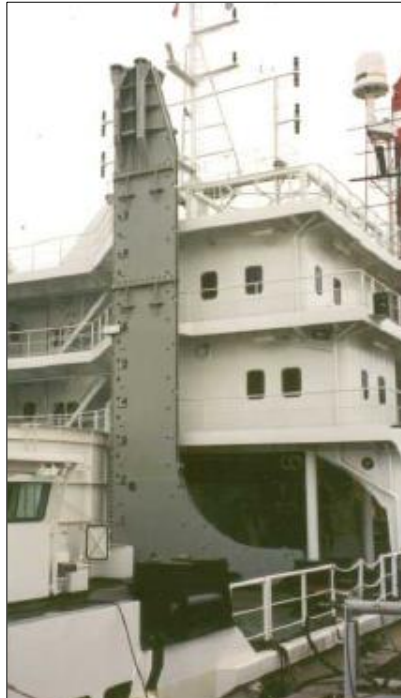
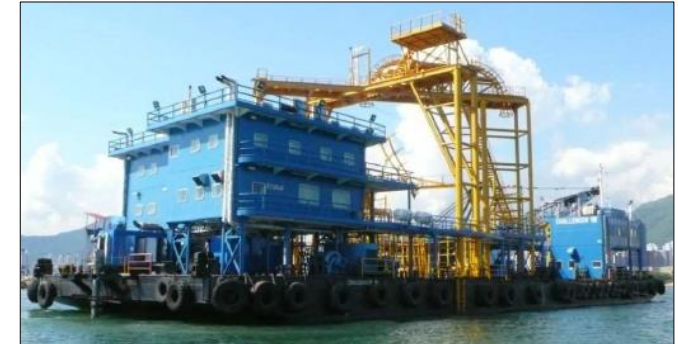
圖 1-9：光纜鋪設躉船和光纜掩埋工具示例

同時進行光纜鋪設和掩埋（雪橇式工具）

同時進行光纜鋪設和掩埋（沖噴工具）

典型雪橇式工具

典型沖噴式工具

典型光纜鋪設躉船

典型抓錨

- 1.6.10 在利用光纜鋪設躉船鋪設光纜前，將進行「走線清理」和「鋪設前掃海」的工作，即沿著海床拖動抓錨以移除光纜走線上的大形物體。所使用的典型的爪錨如圖 1-9 所示。此類工作目的是移除已停用的光纜以及可能對光纜鋪設構成威脅的任何碎片或阻礙物。任何從海床回收到的舊光纜或碎片將保留在進行「走線清理」和「鋪設前掃海」的船上，並應妥善處置。
- 1.6.11 每當遇到其他海床上的碎片時，應盡可能地清理以確保鋪設光纜的走廊是安全的。在使用探音器/探磁器進行測量時所找到的管道或使用中的海底光纜系統，無論在任何情況下，都不可以在其 50 米範圍內使用拖行的設備（如抓錨）。在橫跨任何其他光纜/管道之前/後 50 米處的拖動設備收回/重置是業界標準方法，因此必將遵循。

- 1.6.12 從大浪灣登陸點的離岸 368 米起至白罇灣登陸點的離岸 353 米，長洲海底光纜系統將通過光纜鋪設躉船後面的「沖噴掩埋工具」或「雪橇式工具」，使用沖噴技術埋入海床下 5 米深處。掩埋工具如圖 1-9 所示。

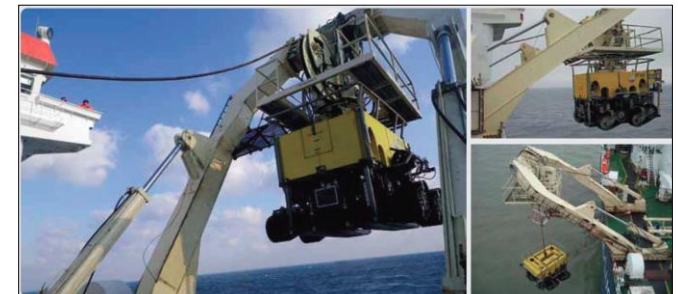
典型遙控潛水器

- 1.6.17 有些地點不能使用沖噴埋設工具進行光纜鋪設，例如岩石露頭或珊瑚群落存在的岸端部分。在這些位置，光纜並非埋藏，而是暫時擱置於海床上。因此，鋪設後檢查和埋設將使用遙控潛水器以沖噴技術進行。沖噴功率等於或小於光纜在安裝過程中使用的沖噴埋設工具/雪橇式工具。因此，完成鋪設後檢查和光纜埋藏後，海床可望在短時間內恢復工程前的自然水平及情況，與光纜安裝工程相似。另外，亦將進行後期海床測深，以確保恢復原本的海床水平。
